Івано-Франківський національний технічний університет нафти і газу

МАГІСТЕРСЬКА РОБОТА

Дослідження підходів із забезпечення енергоефективності
корпусу №9 ІФНТУНГ шляхом розроблення та впровадження
системи енергетичного менеджменту

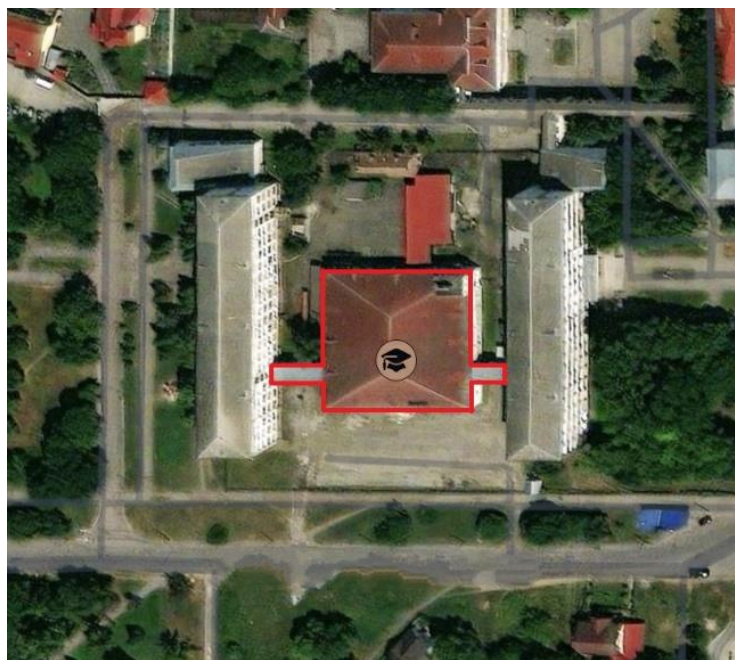
Загальний вигляд розміщення території корпусу наведено на наступному рисунку 2.1. На рисунку 2.1 наведена будівля, яка підлягає енергетичному аудиту.

Рисунок 2.1 – Загальний вигляд території корпусу, наведена будівля, яка підлягає енергетичному аудиту

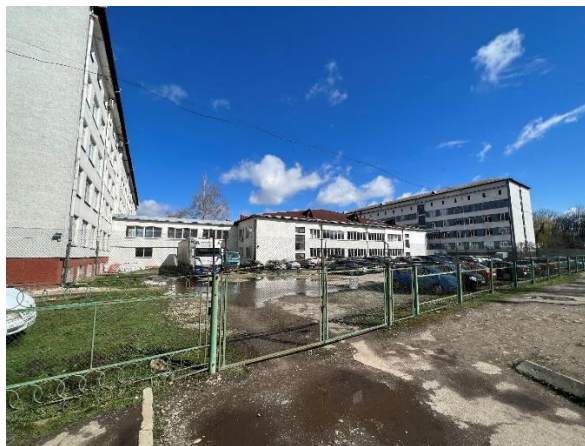
Рисунок 2.2 – Загальний вигляд будівлі 9-го навчального корпусу
ІФНТУНГ

Будівля 9-го навчального корпусу введені в експлуатацію в 1974 році. Частина будівлі корпусу була капітально ремонтванна в 2017 році.

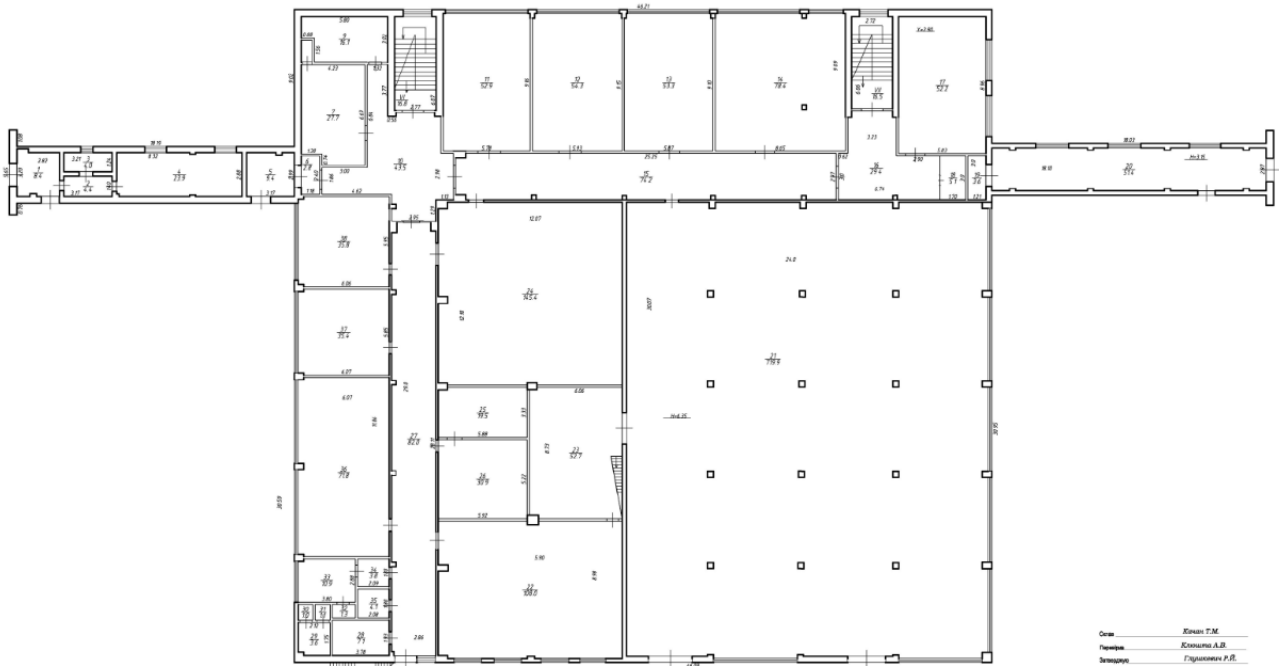
Рисунок 2.4 – План будівлі навчального корпусу

На рисунку 2.4 наведено загальний план будівлі із вказанням зовнішніх геометричних розмірів та висот в частинах будівлі.

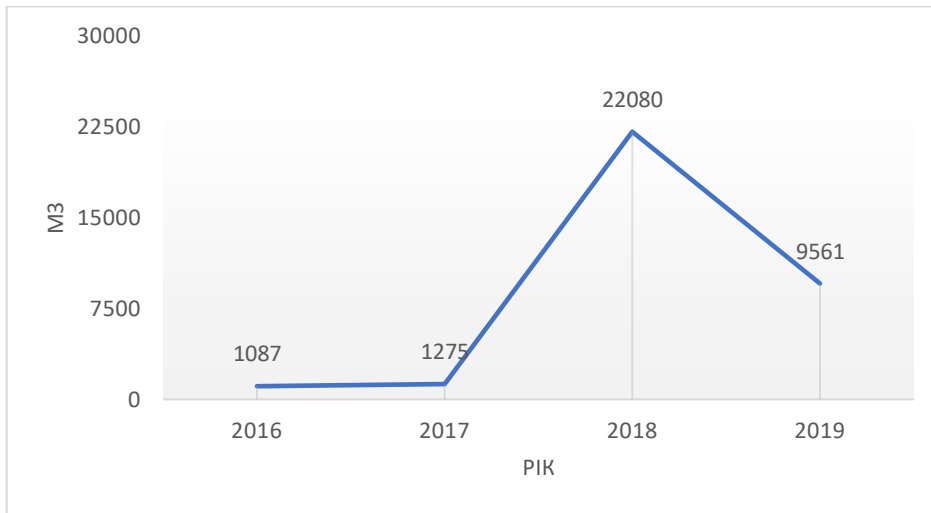
Діаграма 2.1 – Графік споживання природного газу

Найменування ПЕР	Рік			
	2016	2017	2018	2019
Природний газ, м ³	1087	1275	22080	9561
Вода, м ³	0	6177	6782	5074
Електроенергія, кВт · год	53280	55932	53992	28495

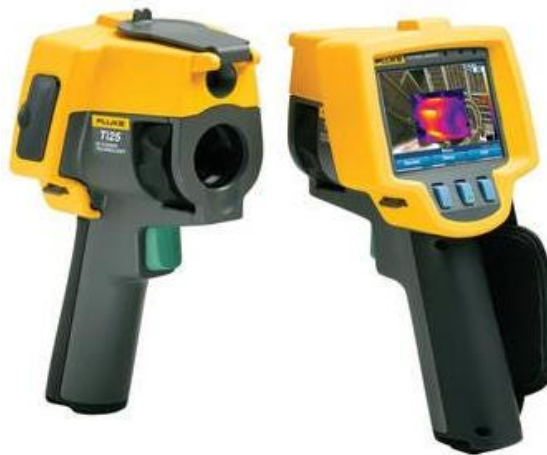
Рисунок 2.7 – Тепловізор FLUKE Ti25

- Тепловізор FLUKE Ti25 – використовується для оцінка теплоізоляційних властивостей огорожувальних конструкцій будівель і споруд, енергетичних втрат технологічного обладнання за розподілом температурного поля. Діапазон вимірювань: $-20 \dots +350$ °C. Похибка: ± 5 °C.

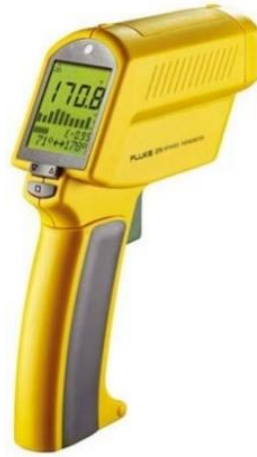
Рисунок 2.8 – Інфрачервоний пірометр FLUKE 574 Raytek raynger st

- Інфрачервоний пірометр FLUKE 574 Raytek raynger st – використовується для вимірювання температури у важкодоступних і небезпечних місцях, для віддалених об'єктів. Діапазон вимірювань: $-30 \dots +900$ °C. Похибка: $\pm 0,75$ °C.

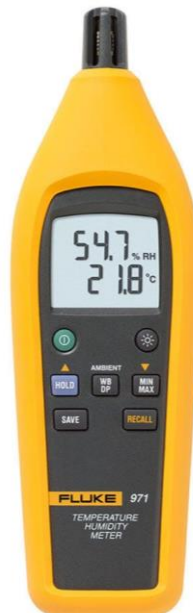
Рисунок 2.9 – Вимірювач вологості і температури FLUKE 971

- Вимірювач вологості і температури FLUKE 971 – використовується для контролю температури і вологості повітря при оцінці ефективності опалення, кондиціонування і вентиляції. Діапазон вимірювань вологості: 5...95 %. Діапазон вимірювань температури: – 20 ... + 60 °С. Похибка вологості: $\pm 2,5$ %. Похибка температури: $\pm 0,5$ °С.

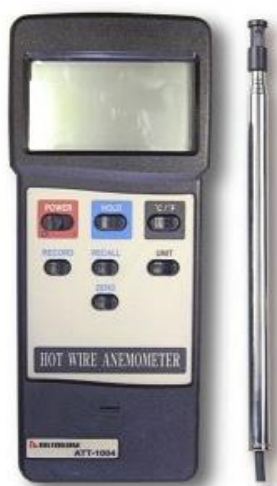
Рисунок 2.10 – Термоанемометр АТТ-1004

- Термоанемометр АТТ-1004 – використовується для вимірювання швидкості малоплинних потоків повітря і температури. Діапазон вимірювань швидкості потоку: 0,5 ... 20,0 м/с. Діапазон вимірювань

температури: + 5 ... + 50 °С. Похибка швидкості потоку: ± 0,2 м/с.
Похибка температури: ± 0,1 °С.

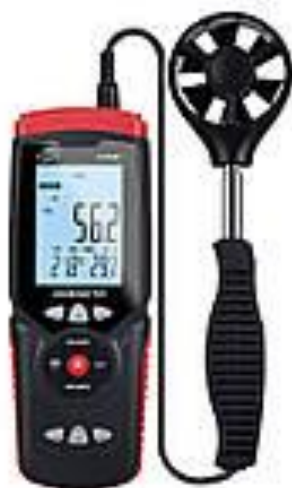
Рисунок 2.11 – Крильчатий анемометр Eurotron Mini Air Pro LV-50

- Крильчатий анемометр Eurotron Mini Air Pro LV-50 – використовується для вимірювання швидкості швидкоплинних потоків повітря і температури.

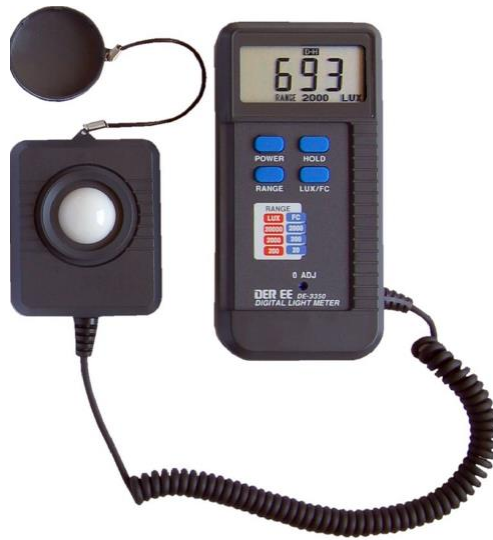
Рисунок 2.12 – Люксметр DE 3350

- Люксметр DE 3350 – використовується для вимірювання освітленості. Діапазон вимірювань: 0,1 ... 200 лк з похибкою ± 4 %; 2000 – 20000 лк з похибкою 5 %.

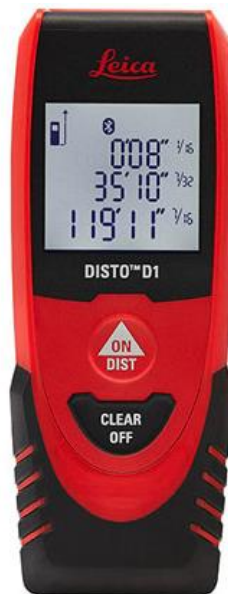
Рисунок 2.13 – Лазерний далекомір Leica Disto A5

- Лазерний далекомір Leica Disto A5 – використовується для вимірювання геометричних розмірів об'єкту, відстаней для прив'язки на місцевості. Діапазон вимірювань: 0,05 ... 100 м. Похибка: $\pm 1,5$ мм.

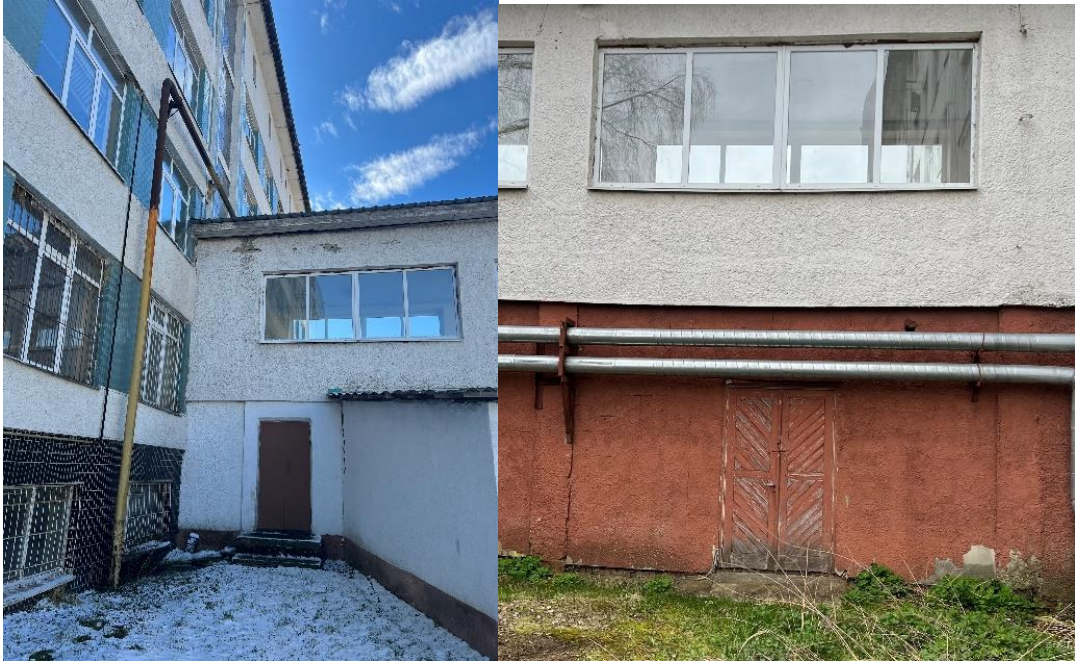
Як видно з таблиці 2.5 та 2.6, теплотехнічні характеристики зовнішніх стін не відповідають вимогам нормативних документів. Є потреба в термомодернізації конструкції стін корпусу за допомогою утеплювача. Товщина стін (залізобетонні панелі) – 25 см, Присутні часткові пошкодження стін зовні (рисунок 2.15).

Рисунок 2.15 – Загальний вигляд стін будівлі та наявних пошкоджень (зовні)

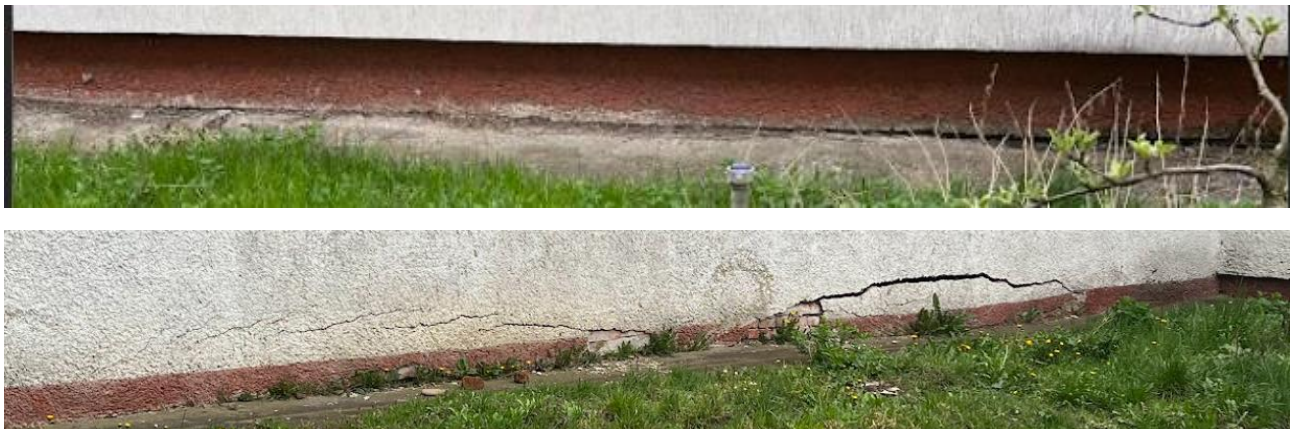
Вимощення по периметру цоколя частково зруйнована та потребує відновлення (рисунок 3.16).

Рисунок 2.16 – Загальний вигляд цоколя та зруйнованого вимощення

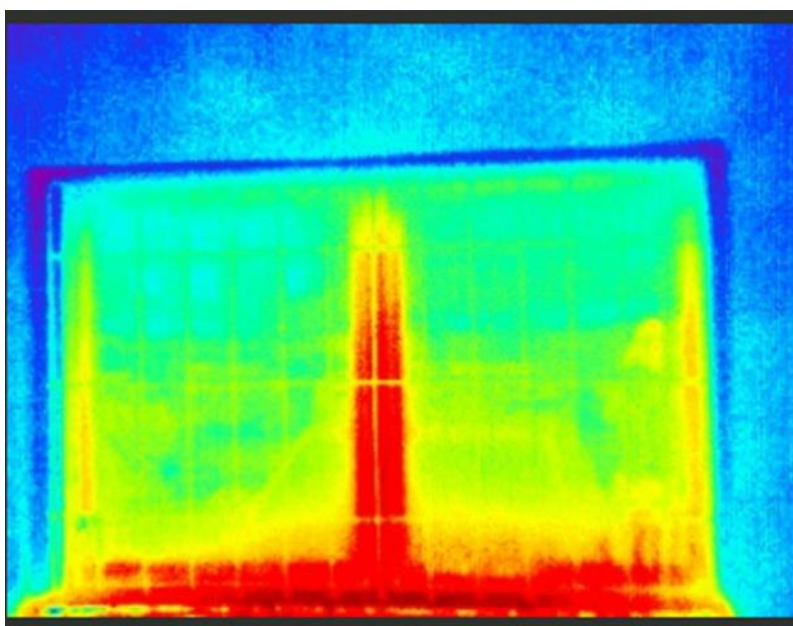
Рисунок 2.17 – Тепловізійні знімки стін будівлі (зовнішня зйомка, частина залізобетонних панельних стін з утепленням)

Рисунок 2.18 – Тепловізійні знімки стін будівлі (зовнішня зйомка, частина залізобетонних панельних стін без утепленням)

Як видно з рисунків 2.17 – 2.18, присутні часткові втрати тепла через стіни без утеплення будівлі, що призводить до перевитрат паливно-енергетичних ресурсів на опалення приміщень. Значні втрати спостерігаються в місцях примикання залізобетонних панелей до вікон, а також в місцях контакту стін з вимощенням.

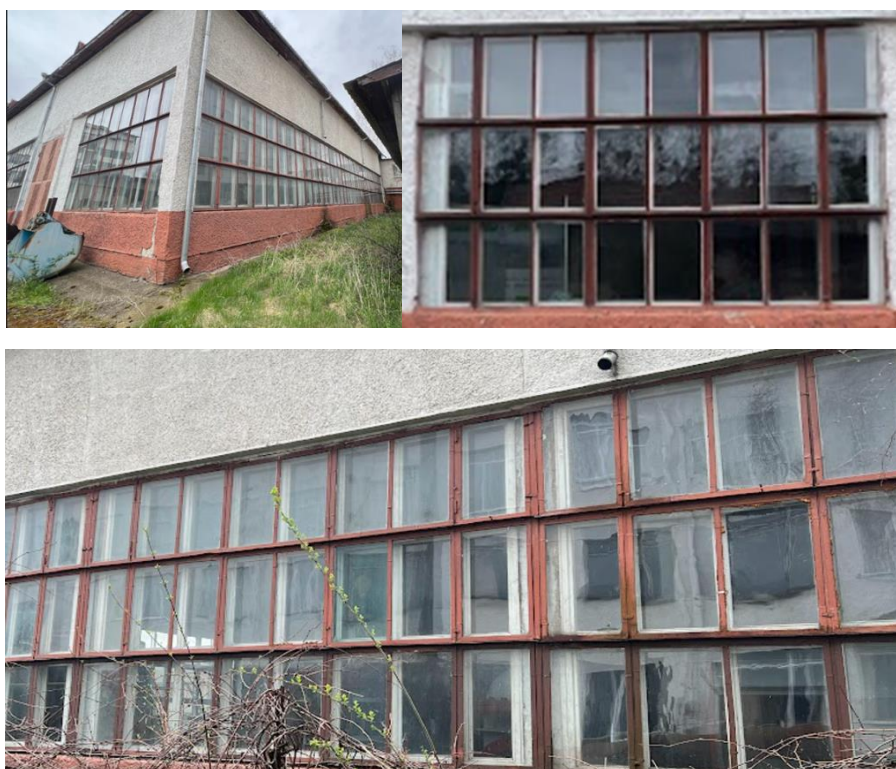
Рисунок 2.19 – Загальний вигляд вікон в дерев'яних рамах

Оскільки теплотехнічні характеристики вікон не відповідають нормативним вимогам, то необхідно передбачити їх повну заміну у всіх приміщеннях будівлі корпусу.

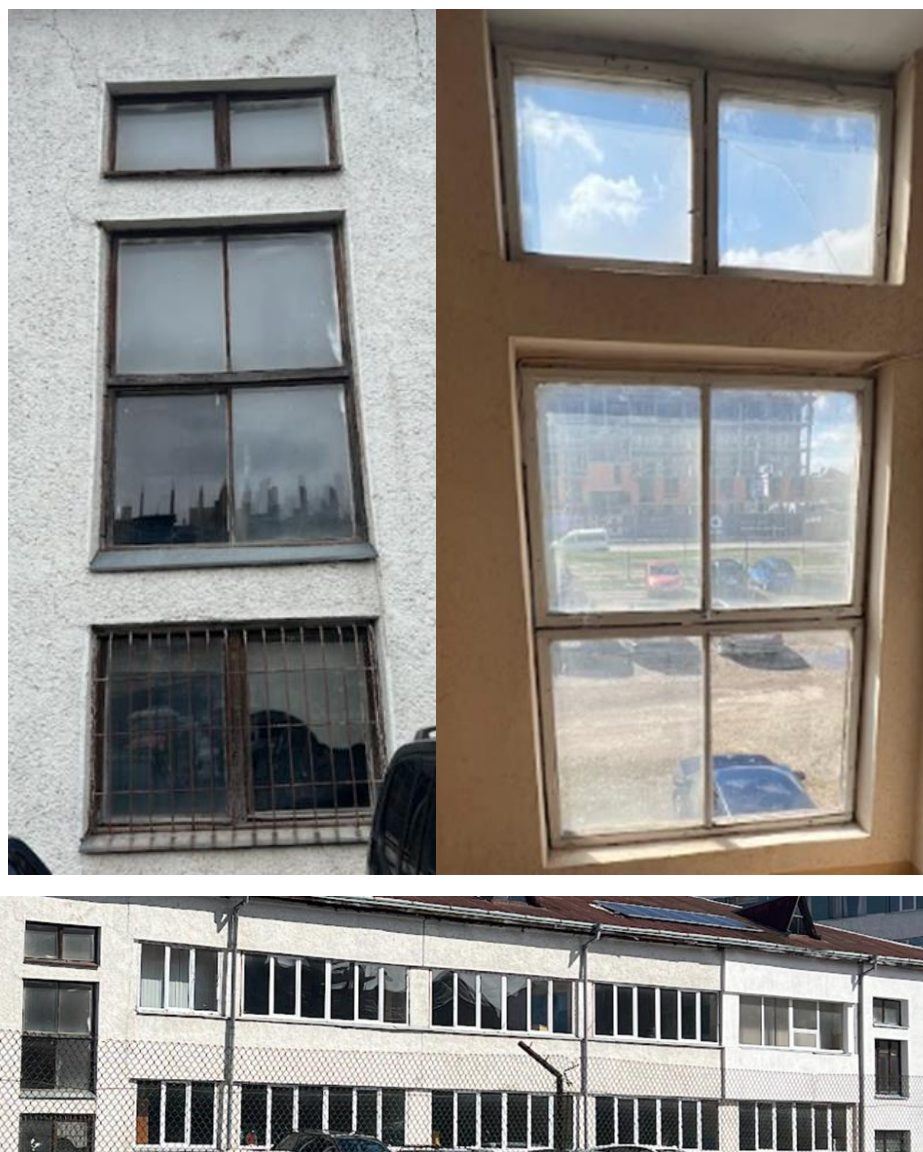
Рисунок 2.20 – Загальний вигляд вікон із дерев’яними рамами

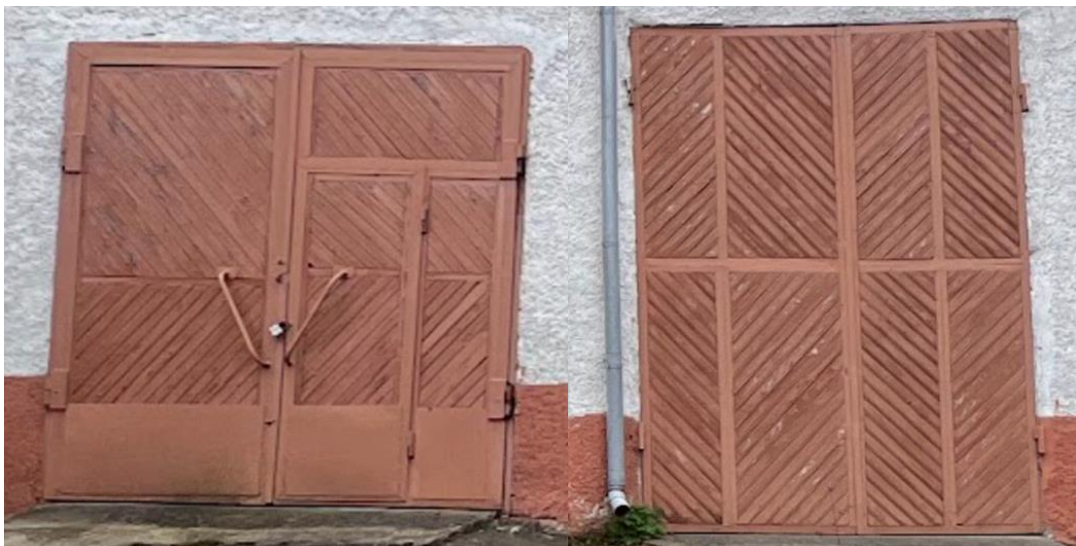
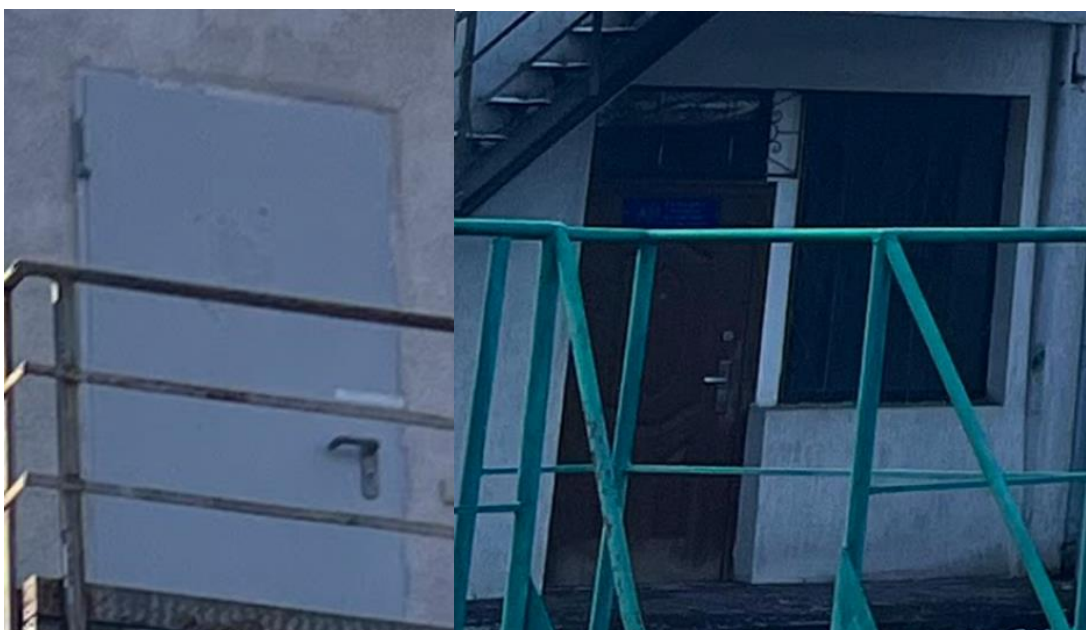
Рисунок 2.22 – Загальний вигляд дверей та воріт в будівлі

Оскільки теплотехнічні характеристики дерев'яних воріт не відповідають нормативним вимогам, то необхідно передбачити їх повну заміну.

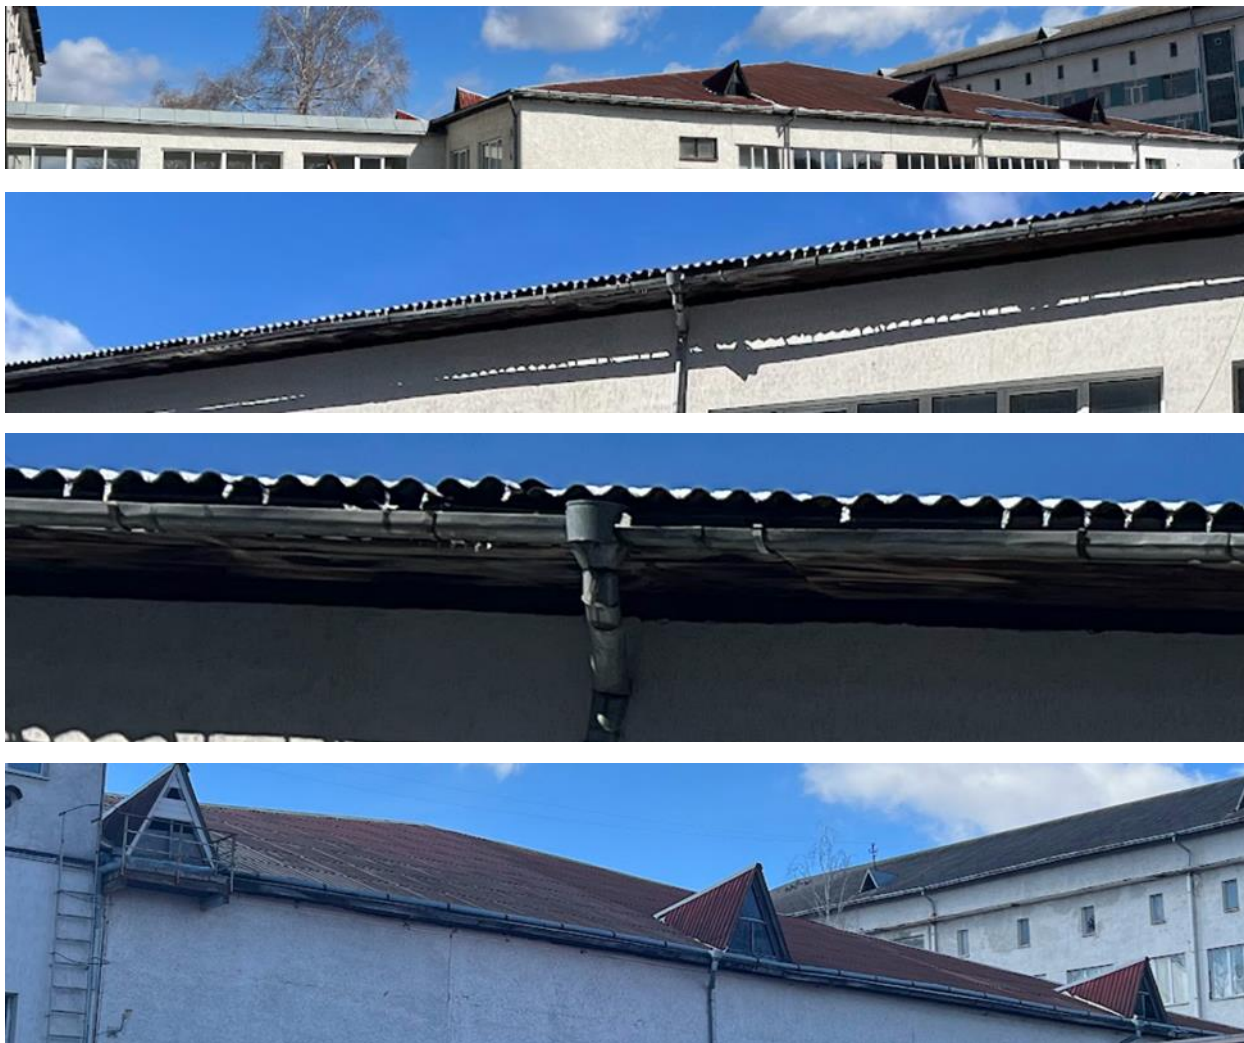
Рисунок 2.23 – Загальний вигляд перекриття будівлі

Як видно з рисунку 2.23, через покриття також присутні втрати тепла. Це свідчить про потребу модернізації перекриття будівлі.

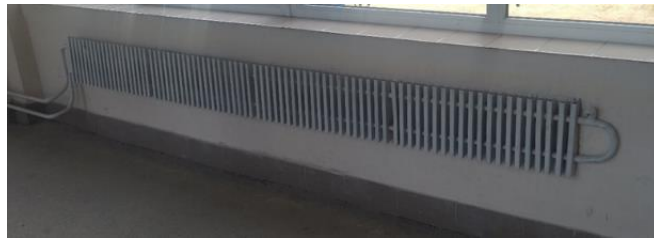
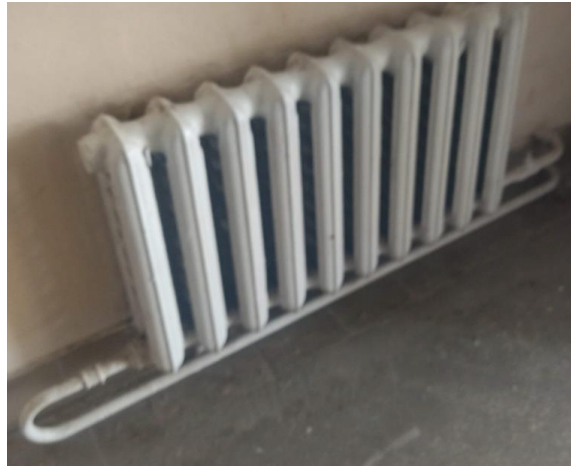
Система опалення в будівлі централізована. Загальний стан опалювальних пристроїв та системи загалом – задовільний. В будівлі присутні опалювальні пристрої різних типів (рисунок 2.25).

Рисунок 2.25 – Загальний вигляд опалювальних пристроїв будівлі

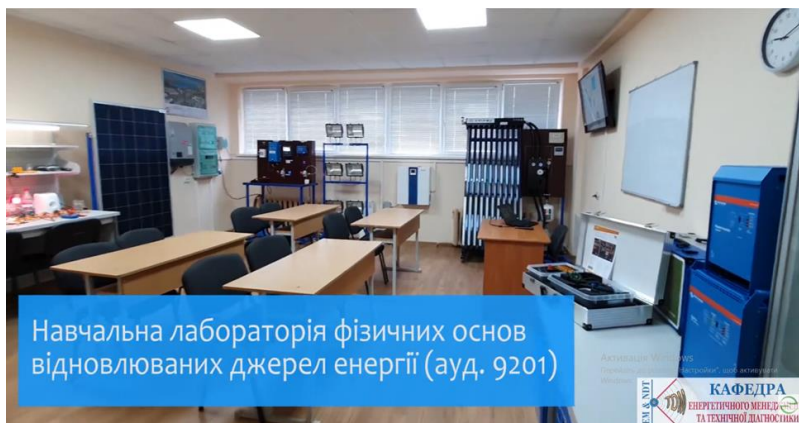
В будівлі, а саме в коридорах, присутнє автоматичне керування системою освітлення. В будівлі використовують світлодіодні лампи та світильники. Загальний вигляд частини ламп та світильників в будівлі наведено на наступних рисунках 2.27 – 2.28.

Рисунок 2.27 – Загальний вигляд світильників в будівлі

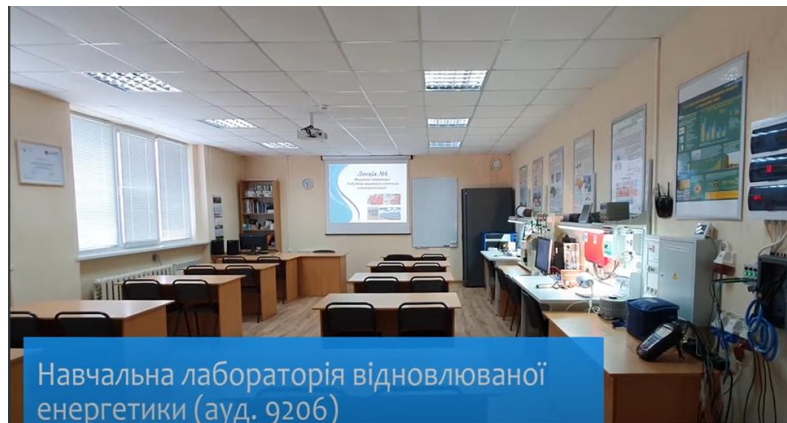
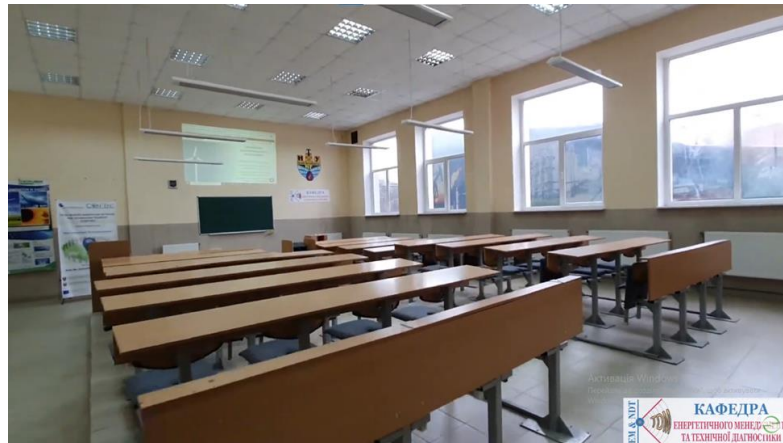
Рисунок 2.28 – Загальний вигляд світильників в будівлі

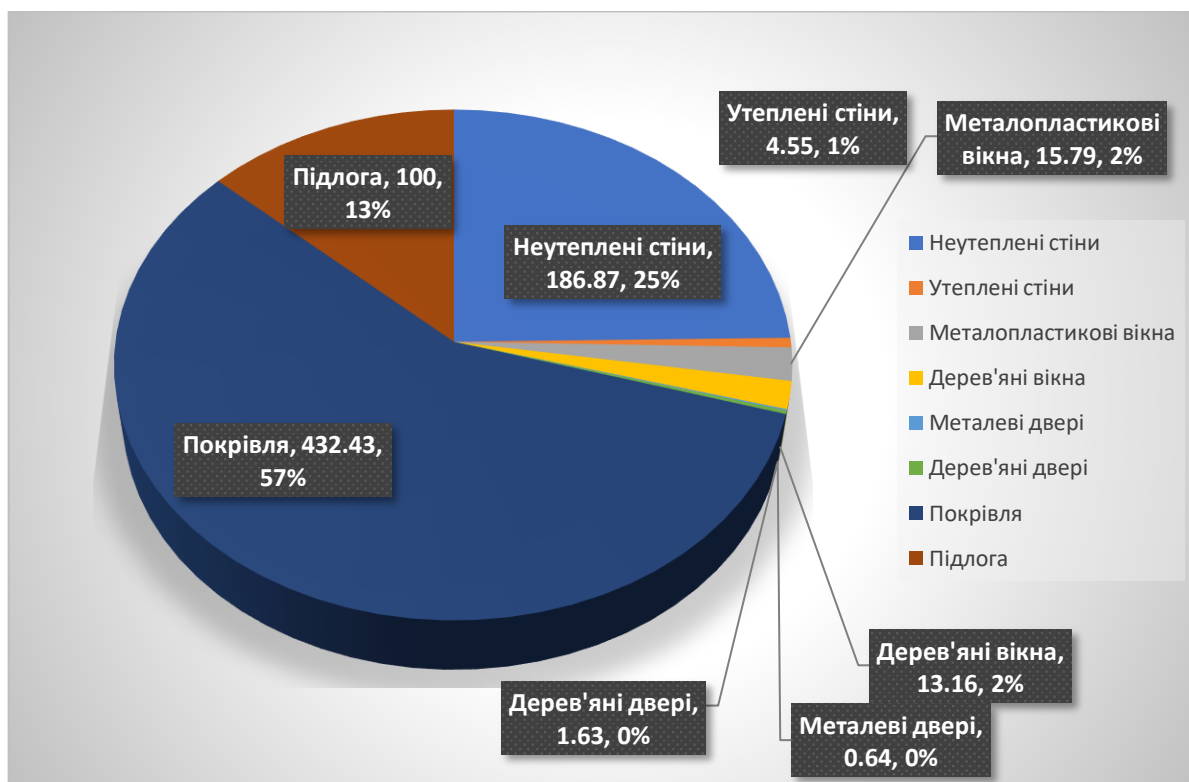
Діаграма 3.1 – Тепловтрати через огороджувальні конструкції

$$Q_{\text{заг}} = Q_c + Q_{\text{ут.с}} + Q_{\text{м.в}} + Q_{\text{д.в}} + Q_{\text{м.д}} + Q_{\text{д.д}} + Q_{\text{покр}} + Q_{\text{підл}} =$$
$$= 186,87 + 4,55 + 15,79 + 13,16 + 0,64 + 1,63 + 432,43 + 100 = 755,07 \text{ кВт}$$
