## **БАКАЛАВРСЬКА РОБОТА**

**Особливості опрацювання результатів геодезичного моніторингу  
осідань земної поверхні з підрахунком прогнозованих значень**

матеріали звіту, що містять результатами геодезичних спостережень за осіданнями ґрунтових реперів профільних ліній на рудниках «Голинь» та «Ново-Голинь» в межах с. Кропивник

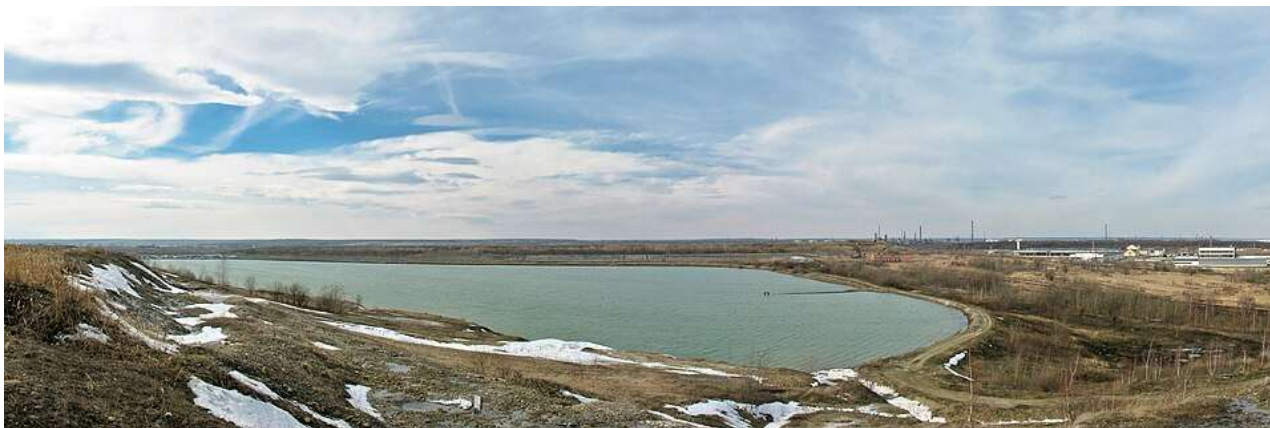
*Рисунок 1.2 – Затоплений Домбровський кар'єр*

Інтенсивне затоплення північної частини кар'єру розпочалося у травні 2007 року. Основними чинниками цього процесу стало надходження засолених вод із дренажних каналів, а також часткове фільтраційне живлення через галькові відклади з боку річки Сівка. Подальше накопичення води в кар'єрі спричинило активізацію небезпечних геологічних процесів, пов'язаних із розчиненням соленосних порід.

Особливе місце серед об'єктів гірничодобувного комплексу Калуського промислового району займає Домбровський кар'єр (рис. 1.2). На сьогодні значна частина кар'єру перебуває у затопленому стані, що суттєво ускладнює перспективи його подальшої експлуатації та ставить під сумнів можливість відновлення видобувних робіт.

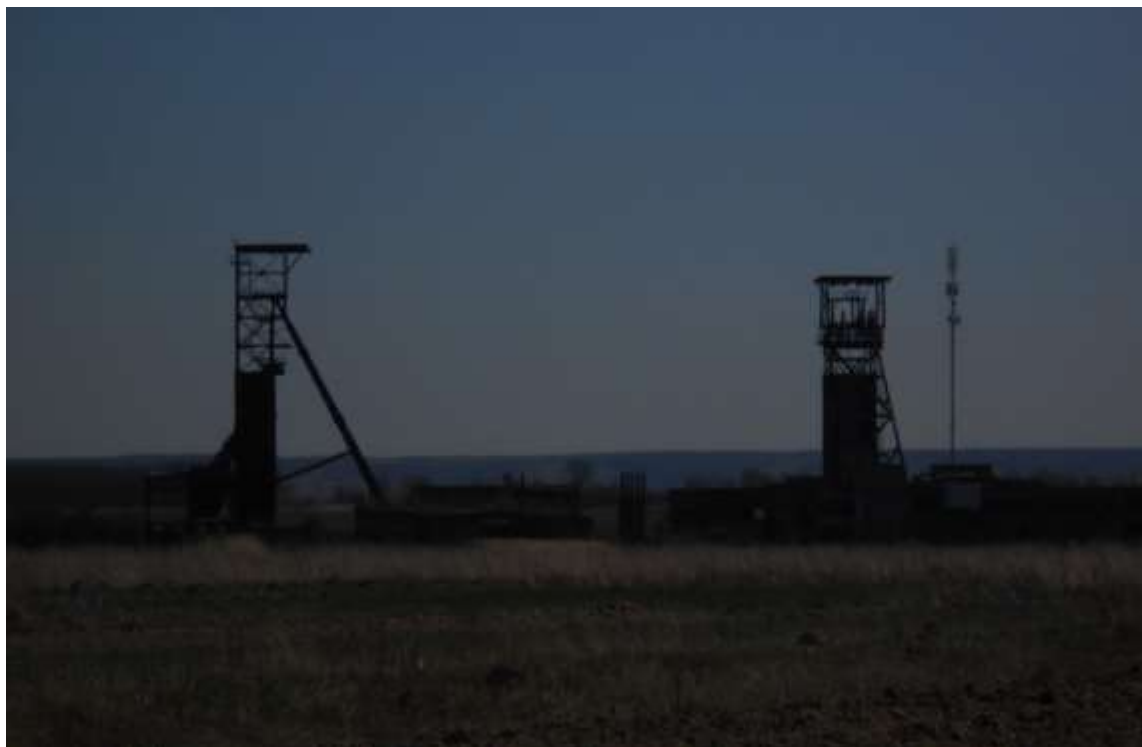
*Рисунок 1.3 – Видобувні шахти в межах с. Кропивник*

100 м, то на рудниках «Ново-Голинь» і «Голинь» експлуатація родовища проводилася на декількох рівнях (територія в межах с. Кропивник – рис. 1.3). Така особливість будови підземного виробленого простору суттєво підвищує ризик виникнення масштабних деформацій земної поверхні, включаючи осідання та провали, глибина яких за окремими прогнозами може досягати 20–30 м.

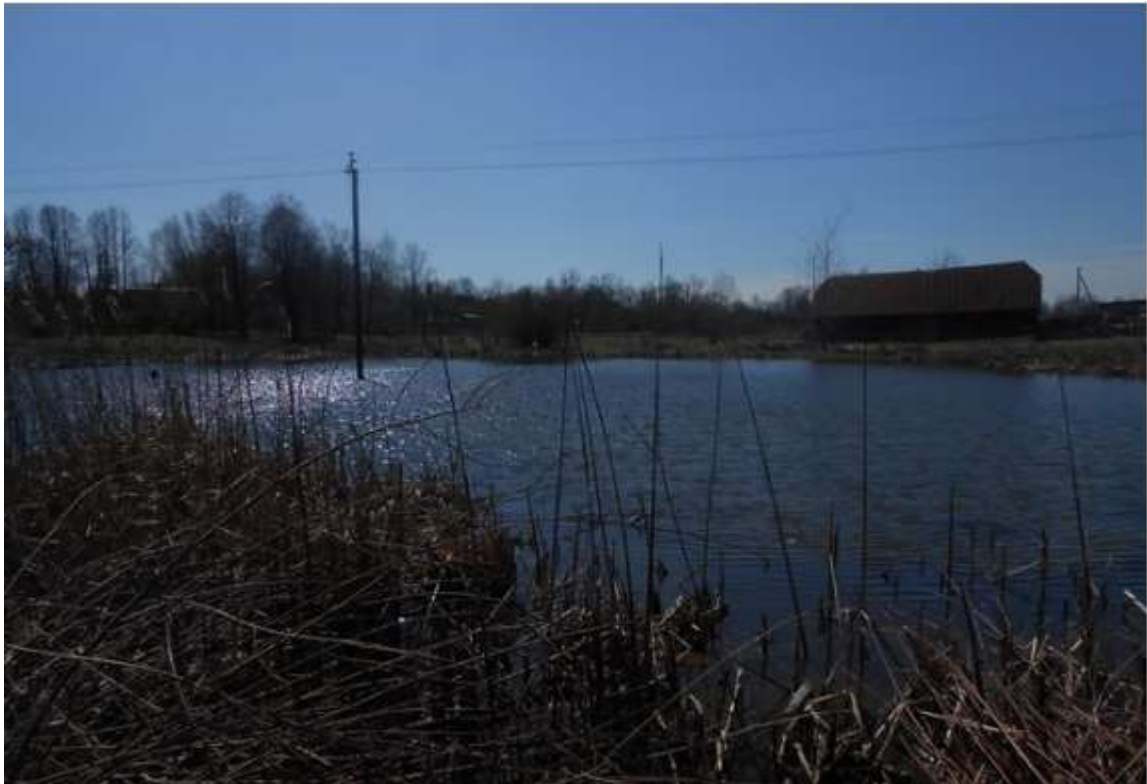
Водночас місцеве населення продовжувало спостерігати прояви негативних геологічних процесів. На окремих ділянках фіксуються поступові осідання поверхні, утворення локальних понижень рельєфу та невеликих водойм (рис. 1.4), що свідчить про подальший розвиток деформацій у підземному середовищі. Такі явища є характерними для територій, де відбуваються процеси розчинення соленосних порід і трансформації підземного виробленого простору.

*Рисунок 1.4 – Новоутворена водойма на території с. Кропивник*

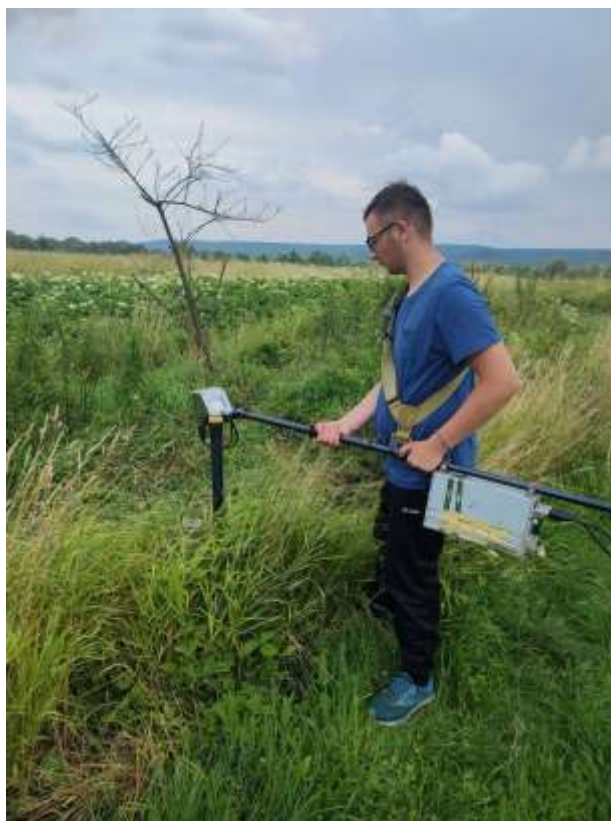
*Рисунок 2.1 – Пошук ґрунтових реперів з допомогою металошукача-магнітометра*

втрати пункту в багатьох випадках виникала необхідність обстеження ділянки площею до 10–15 м<sup>2</sup>. Високу ефективність під час пошуку реперів на сільськогосподарських угіддях продемонструвало використання металошукача-магнітометра (рис. 2.1), що дозволяло значно скоротити обсяги земляних робіт і підвищити результативність пошукових заходів. У зв'язку з цим застосування зазначеного обладнання доцільно рекомендувати для подальших обстежень геодезичних мереж аналогічного призначення.

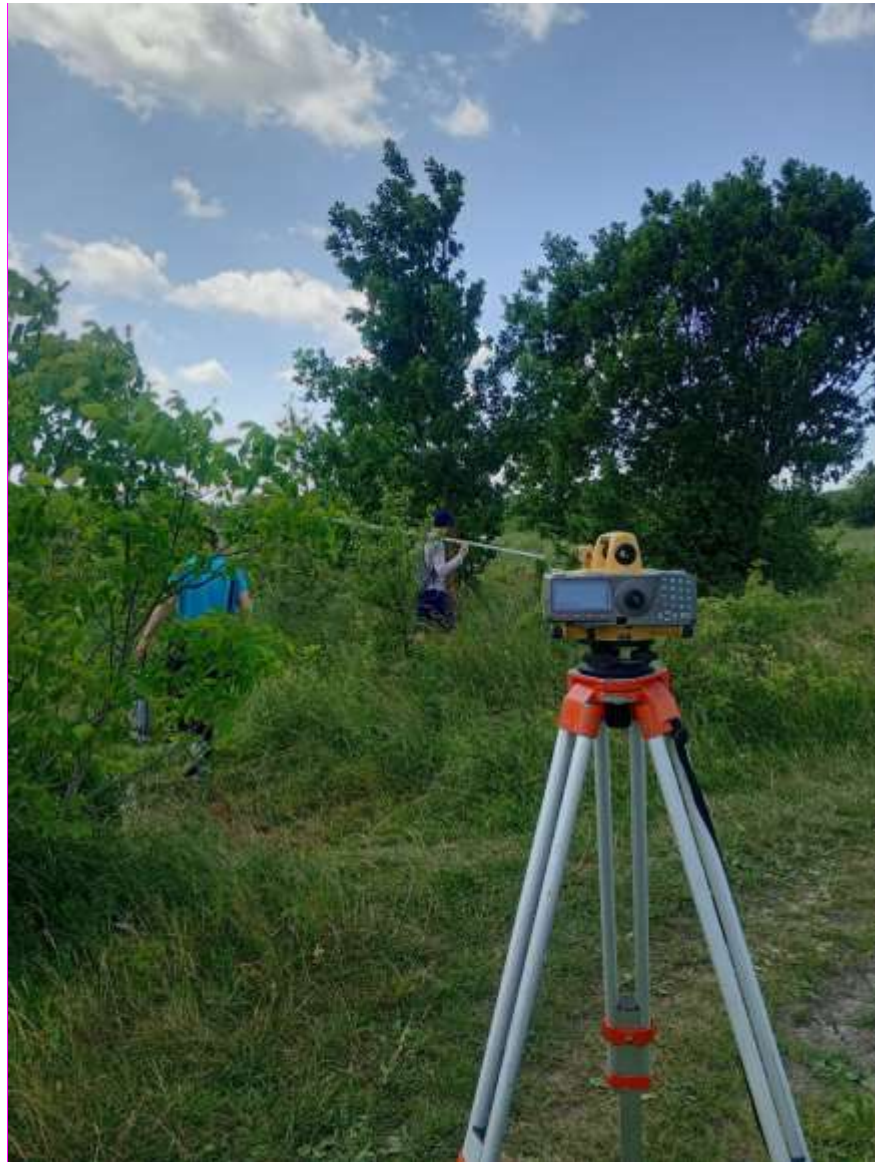
*Рисунок 2.2 – Нівелювання в с. Кропивник електронним нівеліром TOPCON DL-501 та комплектом фібергласових штрихкодovих рейок*

У червні-липні 2025 року виконано комплекс польових геодезичних робіт, метою яких було визначення актуальних абсолютних висотних відміток реперів та встановлення величин осідань пунктів дев'яти профільних ліній, розташованих на території села Кропитвник. Висотні вимірювання здійснювалися методом геометричного нівелювання із застосуванням високоточного електронного нівеліра DL-501 (серійний номер 560168),

оснащеного системою автоматичного зчитування відліків за штрихкодovими рейками (рис. 2.2).
